# Stridbarheten 1 & Gästfriheten 2 Rusthållarvägen 121-143 och 147-153. Bagarmossen, Stockholm Stad

Antikvariskt utlåtande i samband med fönsterrenovering

Datum: 2026.03.23

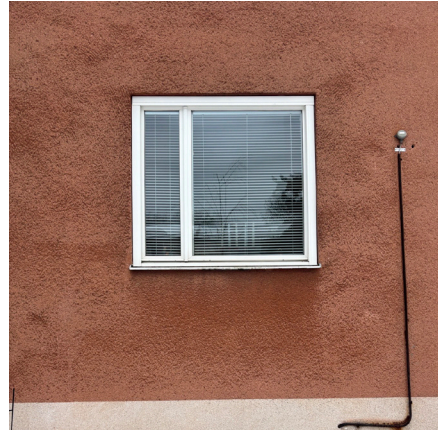
Fönster.

Fönsterkarmen är idag täckta med både lackerade och obehandlade aluminiumprofiler som monterades på utsidan av de ursprungliga träkarmen vid ett senare tillfälle. Även ytterbågen av trä ersättes med en helt ny båge av aluminium.

- Täcker helt de ursprungliga träkarmarna
- Döljer den ursprungliga träprofileringen
- Ger fönstren ett modernt uttryck som inte stämmer överens med byggnadens karaktär från 1950-talet
- Är fabrikslackerade eller naturlig aluminium, något som kontrasterar mot fasadens beige/gråbeige och bruna/röda kulörer

Bakom aluminiumprofiler (och bågarna) finns de ursprungliga träkarmarna och träprofilerna bevarade. Detta bekräftas genom visuell undersökning vid befintliga öppningar och karmlistor. Fönster av träsnickerier är en viktig del av fasadens värdebärande karaktärsdrag och utifrån ett antikvariskt perspektiv viktigt att beakta vid en fönsterrenovering.

Aluminiumprofiler i karmarna demonteras varsamt för att inte skada underliggande träkarmar.

De exponerade träkarmarna och träprofilerna kontrolleras och restaureras vid behov. Eventuella skador lagas med traditionella metoder och material. Röta eller skadade partier byts ut med nytt trävirke av samma kvalitet och bearbetas så att de matchar befintliga profiler. Ytterbågar av aluminium ersätts med nya bågar av trä som följer ursprungliga proportioner för ett samkomponerat kulturhistoriskt utseende. Dessa konstrueras och dimensioneras så att de kan kopplas ihop med ursprungliga (befintliga) innerbågar för ett komplett 50-tals utseende.

Fönsterkonstruktionen målas utvändigt med alkydolja.

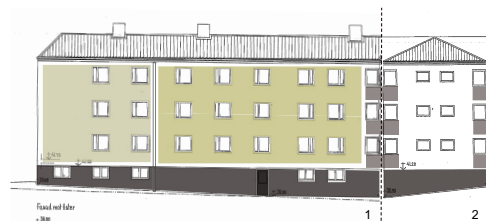
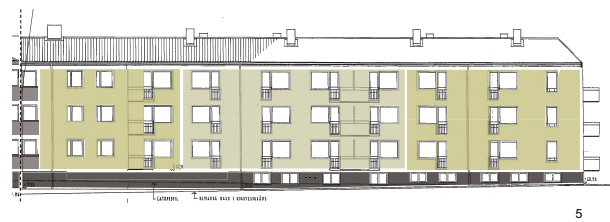
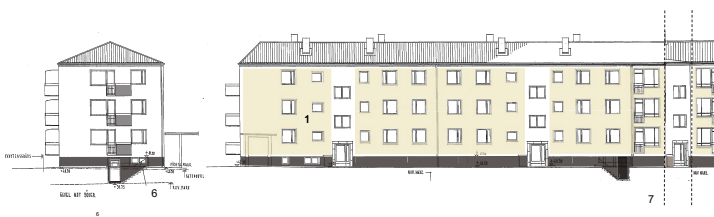
Ritningar upprättade av arkitekt  
inför bygglov(utdrag):

I bygglovet föreslås att aluminiumprofilerna demonteras så att den ursprungliga träkarmen exponeras och att ytterbågen av aluminium ersätts med tidstypiska träsnickerier som harmonierar med innerbågen. Bågens totala konstruktion anpassas till karmens dimensioner och öppningens proportioner. Samtliga fönstersnickerier målas i vitt.
